Erfolgsbericht **PROSIN**^{PLUS}

Nr. 0811_01

Verschleißüberwachung an HPC-Hochleistungsfräser

**Bürkert, Ingelfingen
Ventil-Fertigung**

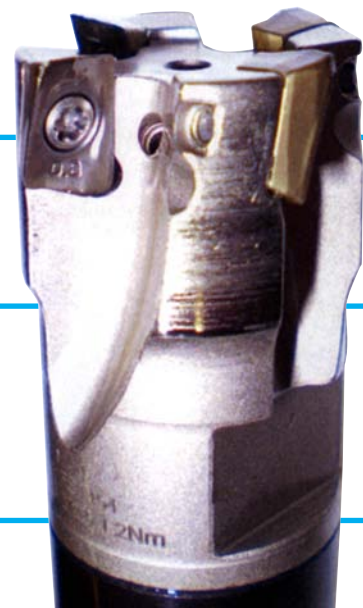
HPC-Hochleistungsfräser
Abb.: Bürkert

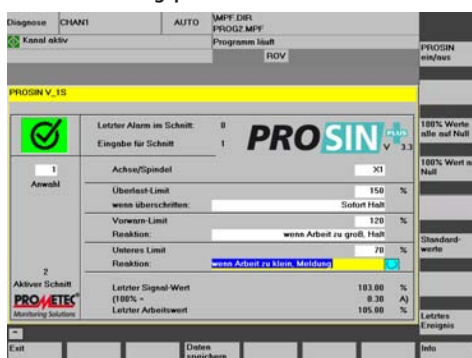
Übersichtlich in einer einzigen
Bildschirmmaske:
Betriebszustand, Schnittnummer
und Überwachungsparameter

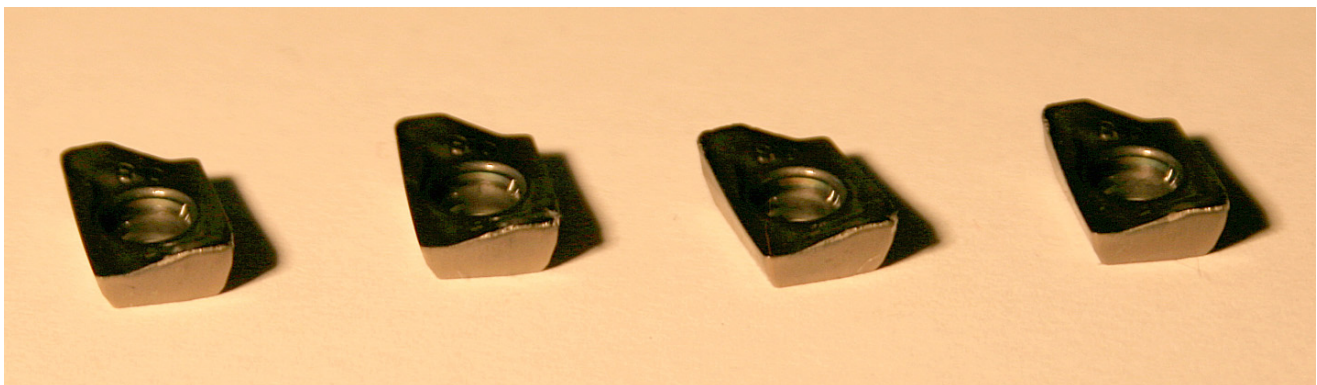
Im letzten Schnitt löste das Überlastlimit der Spindel 2 zum Anfang des Schnittes aus und stoppte die Maschine sofort, daher resultiert auch der geringe Arbeitswert auf beiden Spindeln. Das beigefügte Foto (Werkzeug Spindel 2) verdeutlicht den Zustand und war nach Meinung des Einrichters genau der richtige Zeitpunkt zum Abschalten der Anlage und Austauschen der Schneidplatten, um ein Glühen der Wendeplatten zu verhindern. Erste Ausbrüche sind zu erkennen.

Eine Verschleißüberwachung konnte an diesem Werkzeug realisiert werden. Die Entwicklung der Überwachungswerte steht in eindeutigem Verhältnis zum Zustand der Werkzeuge. Eine große Streuung der Werte bedingt durch die Verhältnisse im Werkstück bzw. durch den Werkstoff ist nicht zu erwarten, da die Schnittbedingungen sehr konstant sind.
