Erfolgsbericht Nr. 0709_02

Brucherkenennung beim Schlagdrehfräsen

Wera Profilator, Wuppertal

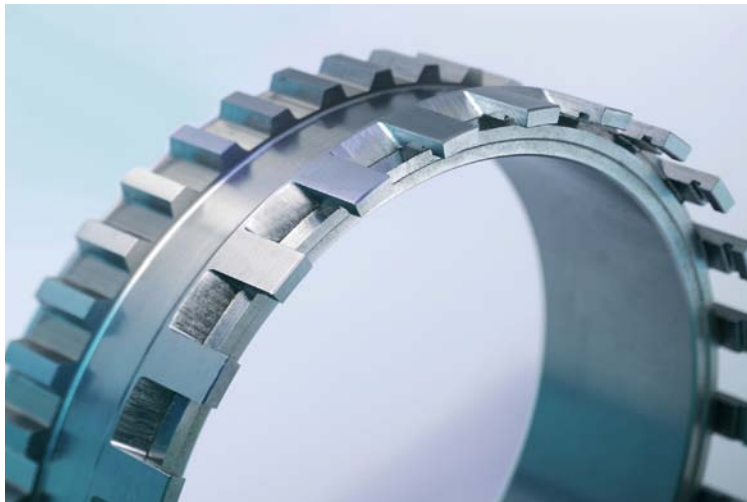
Herstellung von Hohlrädern, die in Automatikgetrieben eingesetzt werden. Bei diesem Produktionsverfahren wird ein mit fünf Hauptschneiden und fünf Innenräumen bestückter Messerkopf verwendet.

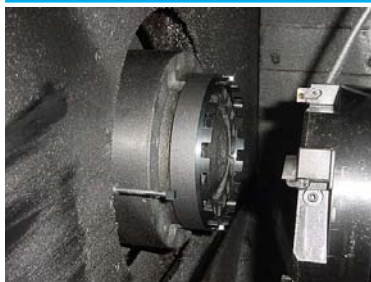
Zum Einsatz kommt hier ein Vibrationssensor und der neue Algorithmus **Peak Analyser I²**, der eine sichere und vollständige Überwachung von Brüchen und Ausbrüchen an den Wendeschneidplatten des Messerkopfes ermöglicht.

- Erkennung des Bruchs einer einzelnen Schneide
- Verhinderung von Folgebrüchen
- Keine Ausschussproduktion
- Keine Beschädigung des Werkzeughalters
