Testbericht Nr. 0904_01 VBS 50 Triax und Peak Analyser I² Hinterlegungsfräsen Schneidenbruch- und -verschleißerkennung

Test bei

Profilator GmbH & Co. KG

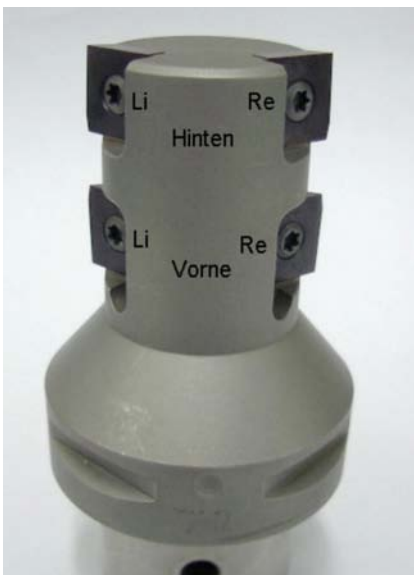
Hinterlegungsfräser

(markiert sind die jeweiligen Positions- und Richtungs-Angaben, welche in diesem Bericht verwendet werden)

(Abb.: Werkzeug, Quelle: Profilator)

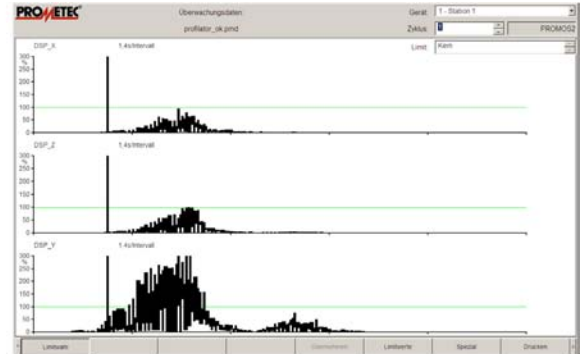
Aufspannung NIO

Zu erkennen ist ein deutlich verschobener und erhöhter Signallevel in allen Signalen; der Peak am Anfang könnte Hauptindikator sein.

Daraufhin wurde beschlossen, alle Teile durch den kompletten Prozess mit Drehbearbeitung zu schleusen, um Rundlauffehler zu vermeiden. Diese würden bei der weiteren Analyse andere Schäden überlagern.

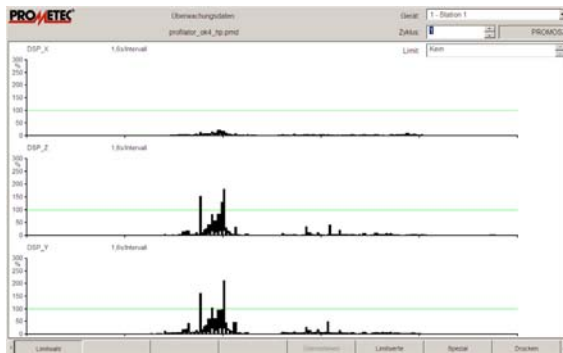
Schneide OK, Standzeit ca. 90 Teile, linke Flanke

Je eine intakte und eine im Betrieb beschädigte Schneide wurde an zwei möglichen Positionen im Werkzeug verbaut und getestet:

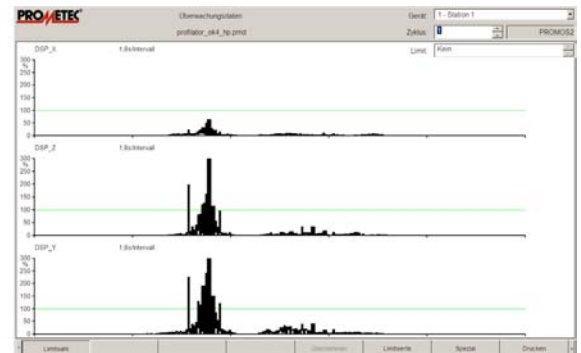
Schneide mit Ausbruch, an Position Hinten, Bearbeitung linke Flanke

In beiden Positionen der schadhafte Schneide ist ein deutlich erhöhter Signallevel und eine deutlich hohe Dynamik in allen Signalen zu erkennen.
